## Asbestattest (OVAM)

# Asbestinventarisatattest

Grotebeerstraat 14, 2018 Antwerpen

Attestnummer : 20251121-000199.000

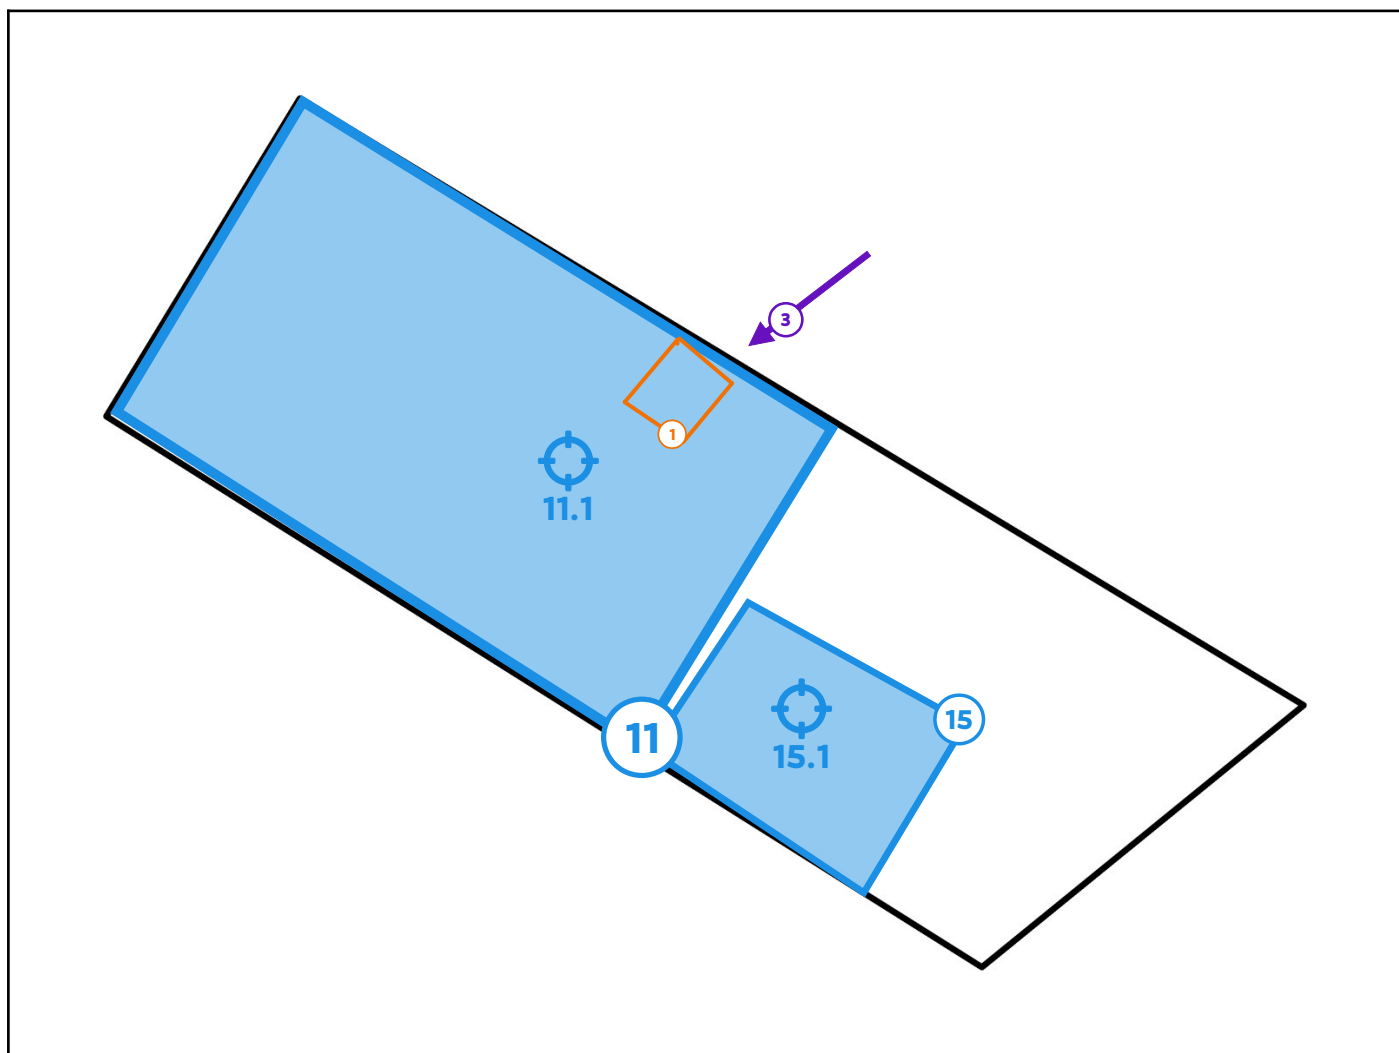
## Plan 1.16: Hoofdgebouw plan

| Beschrijving | Type | Actie |
|---|---|---|
| 1. Cementering schouw | Asbestmateriaal | Verwijderen |
| 3. Binnenzijde en bovenzijde van de schouw | Beperking | - |

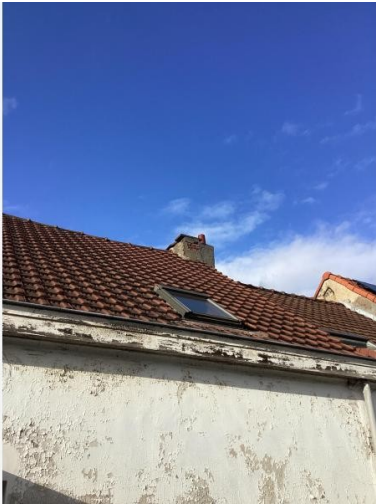
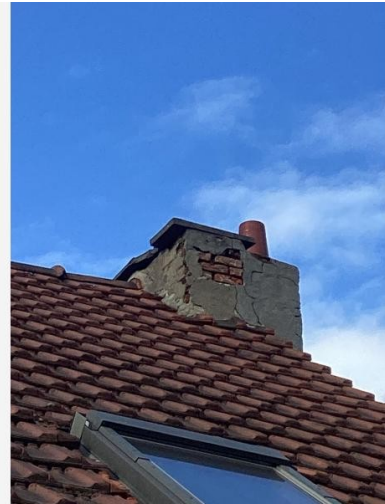
Het asbestmateriaal valt onder de mijlpaal van 2040.

| Eindbeoordeling materiaalrisico | Verhoogd materiaalrisico en/of verhoogde kans op vezelvrijgave |

| Gebondenheid | Categorie 1: hechtgebonden in oorsprong |
| Asbestsoort (vezeltype) | Crocidoliet aanwezig |
| Asbestconcentratie | Laag (< 50%) |
| Afschermingsgraad van het gehele materiaal | Geheel of deels (ook) vrij aan de binnenlucht |
| Toestand van het materiaal | Licht beschadigd, licht verweerd. Intact calciumsilicaatmateriaal of categorie III 'gebondenheid' |

| Beschrijving | Cementering schouw |
| Asbestmateriaal | In-situ afwerkingslagen - Smeerlaag |
| Hoeveelheid (oppervlakte - dikte - aantal) | • 2,00 m <sup>2</sup> - 0,50 cm - 1 stuk |

Verwijderen

- Zorg voor een veilig beheer. Vermijd het beschadigen van het asbestmateriaal. Controleer de toestand jaarlijks op wijzigingen.
- Voer bijkomende staalname(s) uit.

- Hermetische zone (erkend asbestverwijderaar)  
Bij deze verwijdering van asbestmaterialen bestaat er een grote kans op vrijkomen van asbestvezels. Daarom mag dit enkel verwijderd worden door een erkend asbestverwijderaar in een hermetische zone. Bij het verwijderen moet steeds rekening worden gehouden met alle milieu- en veiligheidsvoorschriften. Codex boek VI, titel 3 of de website van OVAM

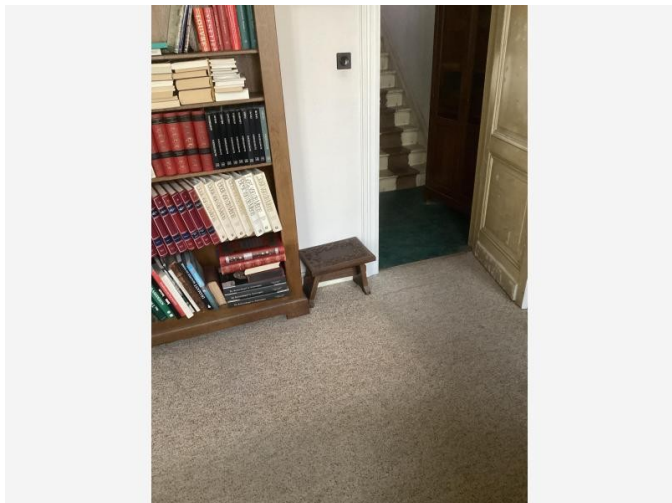
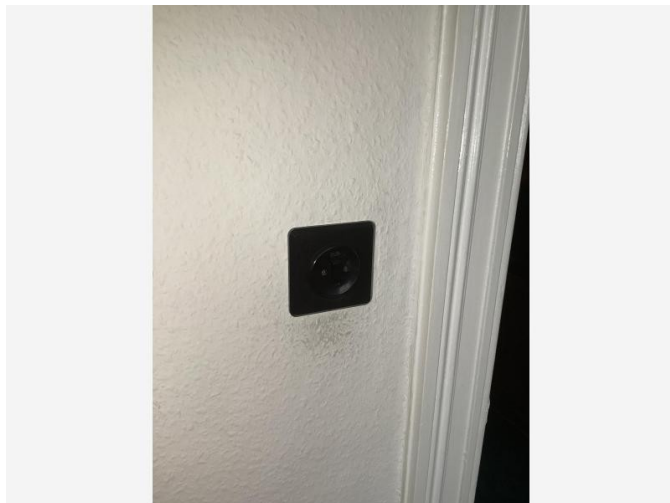
## Fiche 2: Bakeliet – Stopcontacten & schakelaars (binnen)

Het asbestmateriaal valt onder de mijlpaal van 2040.

| Eindbeoordeling materiaalrisico | Laag materiaalrisico en/of verlaagde kans op vezelvrijgave |

| Gebondenheid | Categorie 1: hechtgebonden in oorsprong |
| Asbestsoort (vezeltype) | Crocidoliet aanwezig |
| Asbestconcentratie | Laag (< 50%) |

Zorgvuldig beheren

- Zorg voor een veilig beheer. Vermijd het beschadigen van het asbestmateriaal. Controleer de toestand jaarlijks op wijzigingen.
- Voer bijkomende staalname(s) uit.

- Eenvoudige handelingen: mag via doe-het-zelf of door werknemer(s) met opleidingsattest eenvoudige handelingen  
Bij het uitvoeren van eenvoudige handelingen, zoals toegestaan via doe-het-zelfmethoden of door werknemers met een opleidingsattest, is het gebruik van de juiste persoonlijke beschermingsmiddelen (PBM's) verplicht om blootstelling aan asbestvezels te voorkomen. Wij adviseren echter om asbest te laten verwijderen door een werknemer met opleidingscertificaat. Maar het is ook toegestaan via de doe-het-zelfmethode, mits de juiste voorzorgsmaatregelen en PBM's in acht worden genomen. De te gebruiken PBM's zijn:
  - FFP3-mondmasker of halfgelaatsmasker met P3 filter

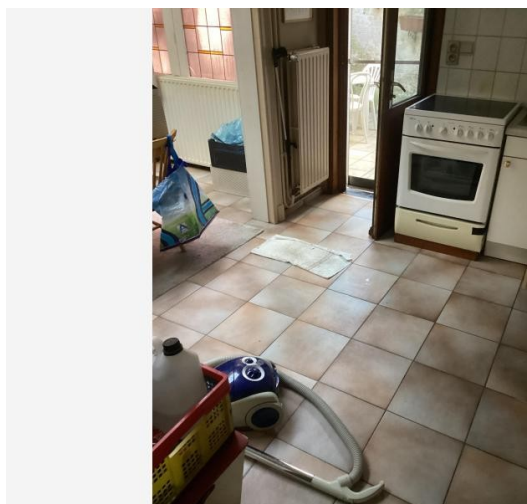
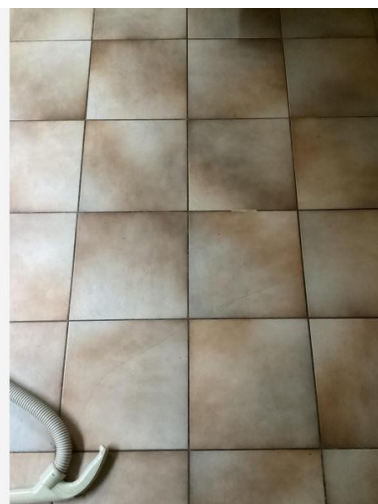
## Fiche 5: Tegellijm onder vloertegels en achter plinttegels

| Basis voor advies | Beoordeling op basis van expertise, zonder een vaststelling door de asbestdeskundige. |
| (Asbest)materiaal | In-situ afwerkingslagen - Lijm laag |

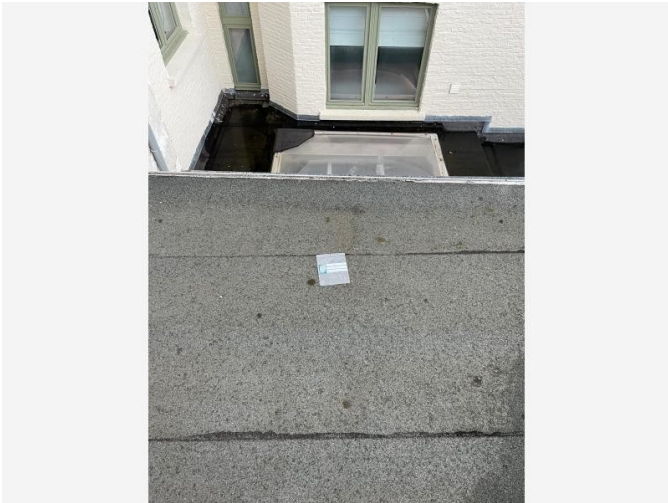
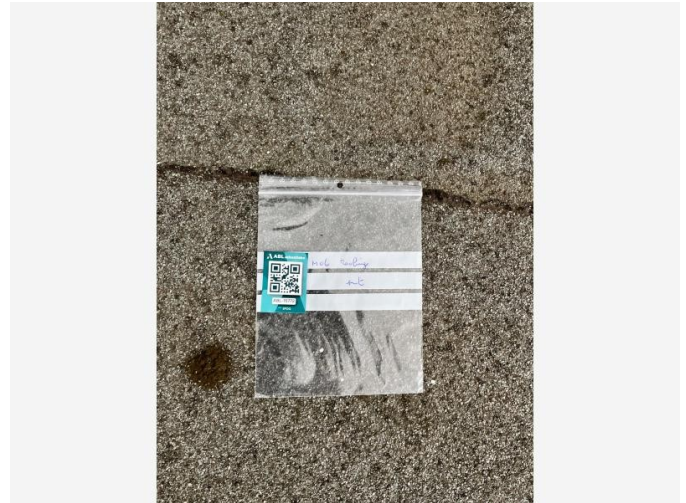
## Fiche 15: Dakbedekking - Roofing

| Opmerking | <p>Er werd enkel een puntstaal genomen van de bovenste laag. Mogelijks zijn er onderliggende asbestverdachte lagen aanwezig die niet waarneembaar waren tijdens de inspectie. Wanneer bij renovatie- of sloopwerken blijkt dat er nog onderliggende lagen aanwezig zijn dient er hiervan een staal te worden genomen welke door een erkend laboratorium moet worden geanalyseerd.</p> <p>De hoeveelheid betreft een schatting.</p> |
