## Keuringsverslag van een elektrische laagspanning- en zeer lage spanningsinstallatie

### NIET CONFORM

**Datum keuring:** 18/11/2025

Straatnaam Grote Beerstraat  
Huisnummer 14  
Busnummer  
Postcode 2018  
Gemeente ANTWERPEN  
Land België

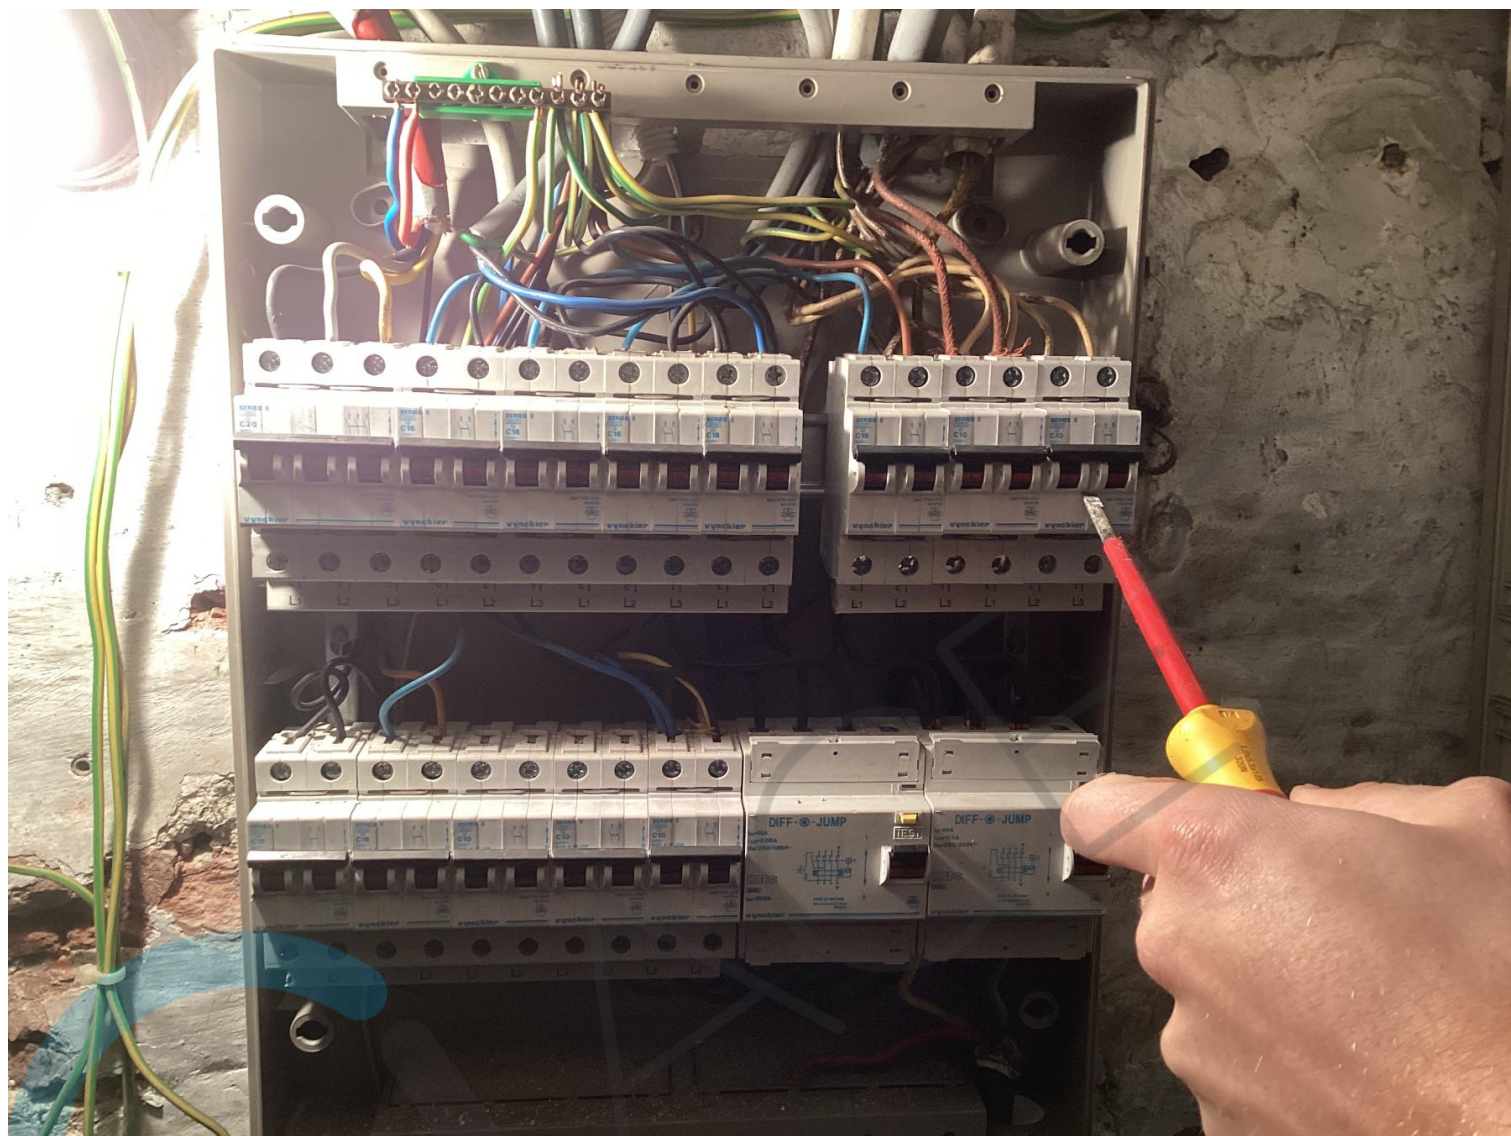
- I2.02 De waarde van de isolatieweerstand van één of meerdere stroombanen is kleiner dan 0,5M ohm. (Boek 1 Onderafdeling 6.4.5.1.)
- I2.05 De spreidingsweerstand is groter dan 100 ohm. (Boek 1 Onderafdeling 4.2.3.2.)

## Isolati weerstand nok
