## Asbestattest (OVAM)

# Asbestinventarisatattest

Grotebeerstraat 14, 2018 Antwerpen

Attestnummer : 20251121-000199.000

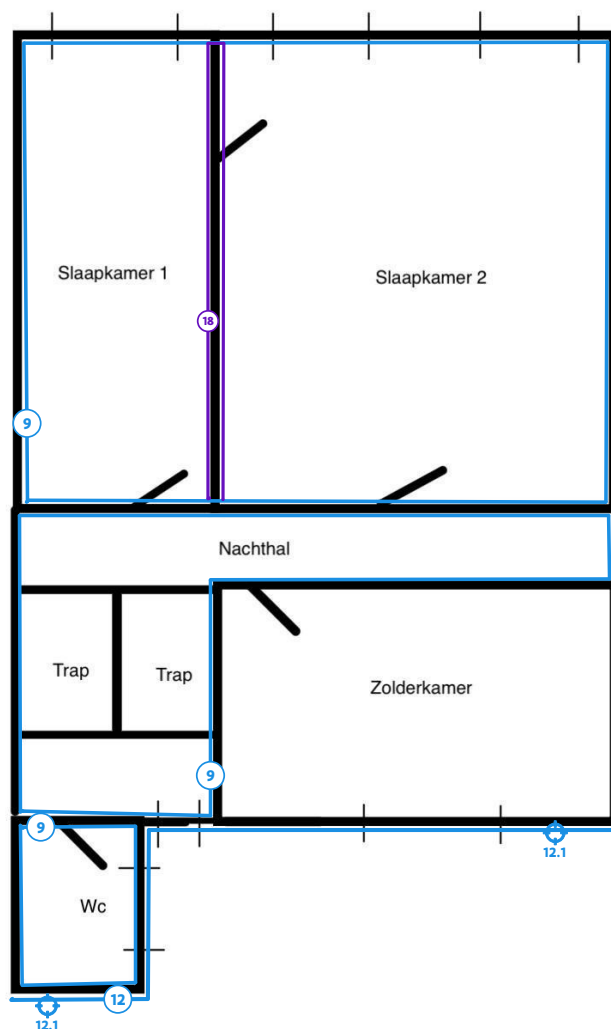
## Plan 1.2: +2

tegellijn wandtegels wc

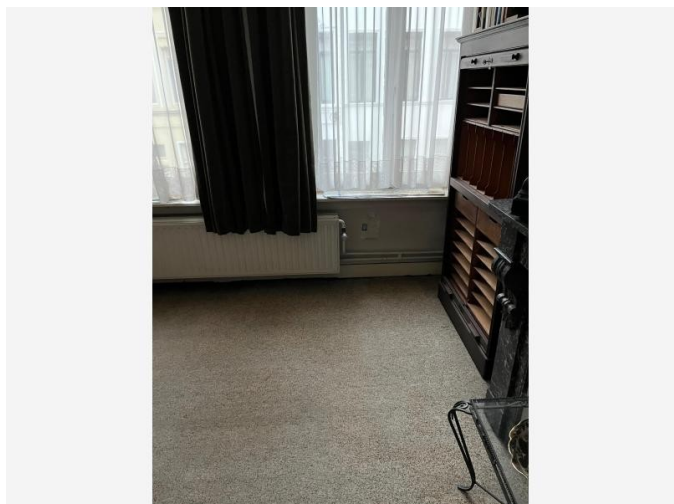
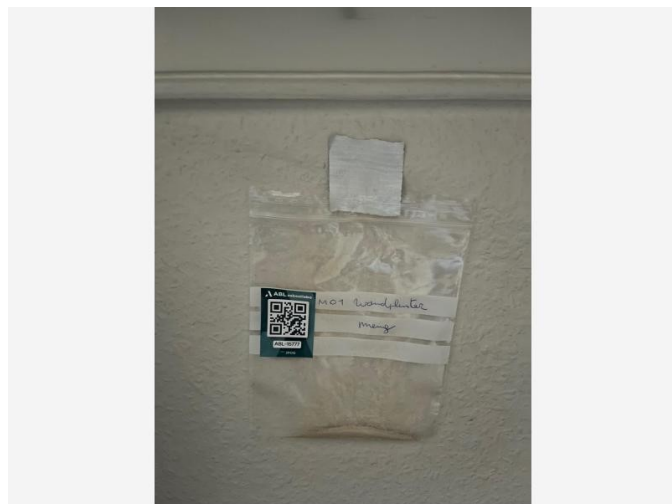
## Fiche 9: Pleisterwerk wanden

Geen asbest

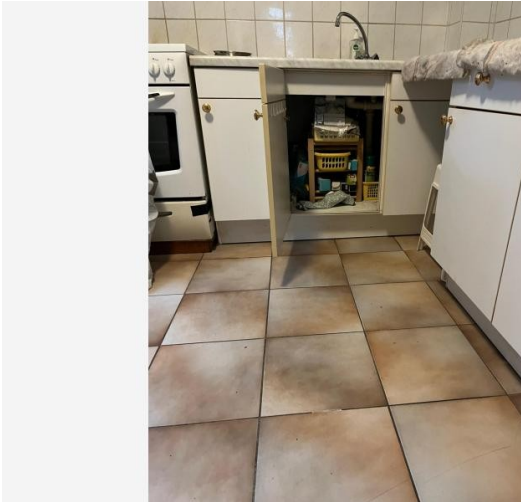
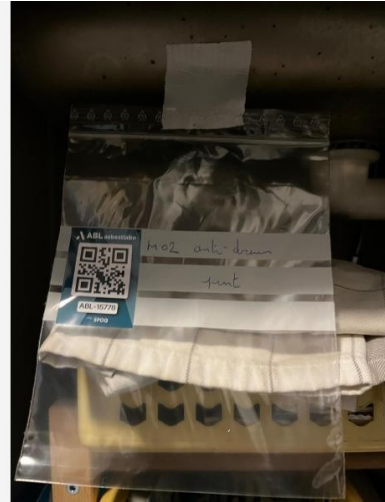
## Fiche 10: Ontdreuningsplaat/anti-dreunplaat onder spoelbak

Geen asbest

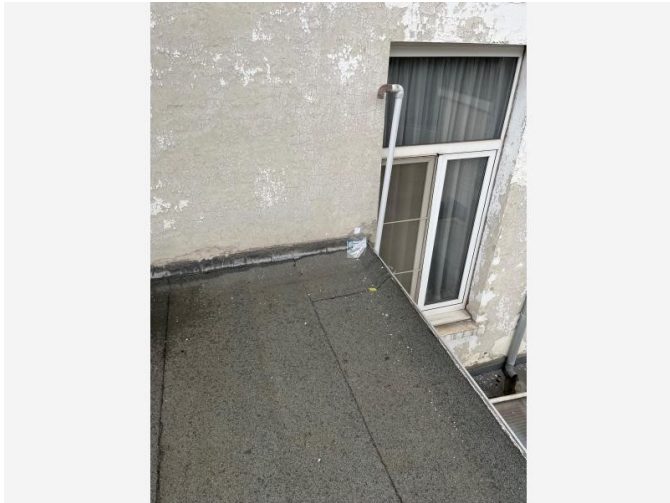
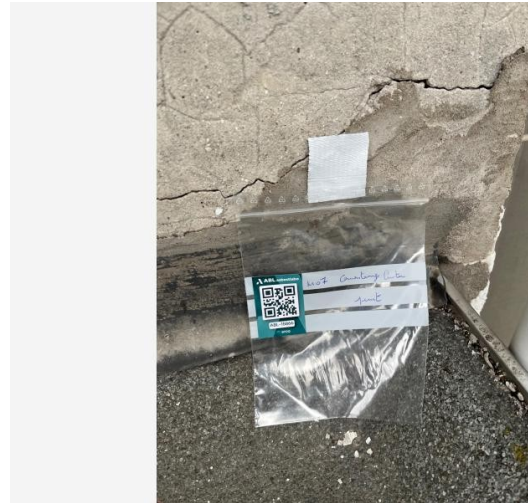
## Fiche 12: Cementering buiten

Geen asbest

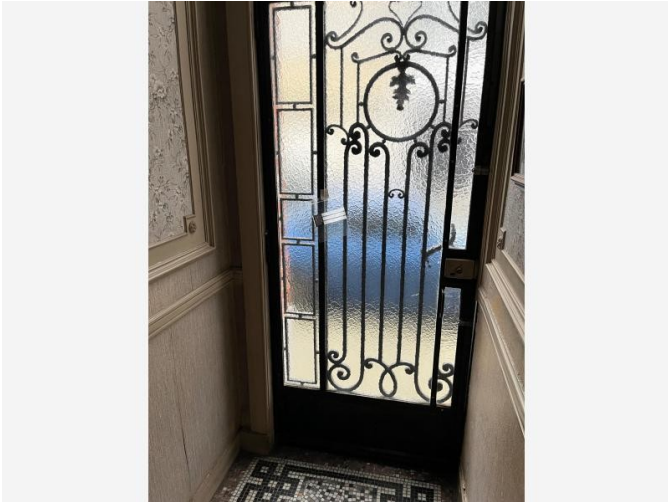
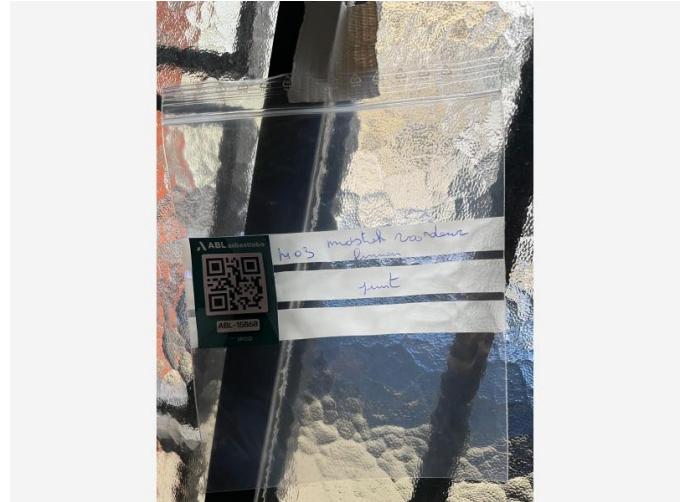
## Fiche 13: Mastiek/kit tussen glas en profiel - Binnen voordeur

Geen asbest

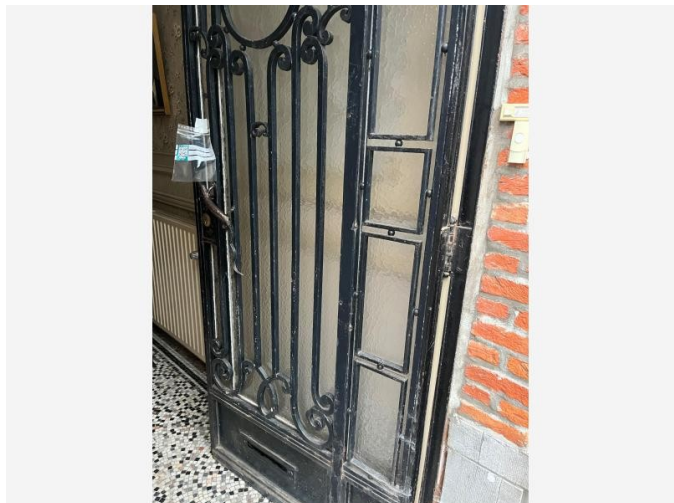
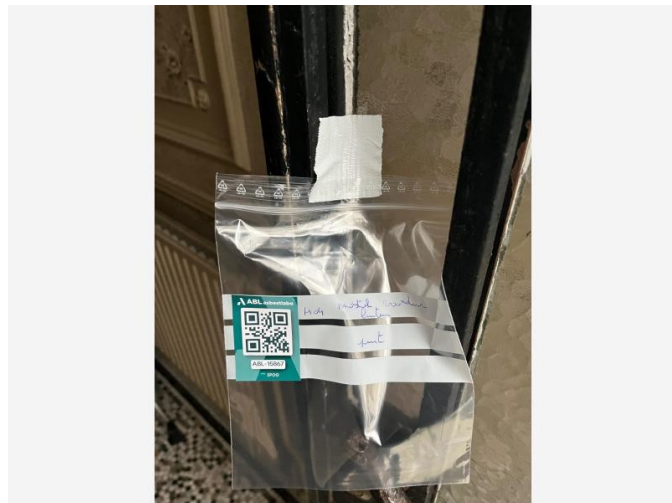
## Fiche 14: Mastiek/kit tussen glas en profiel - buiten voordeur

Geen asbest

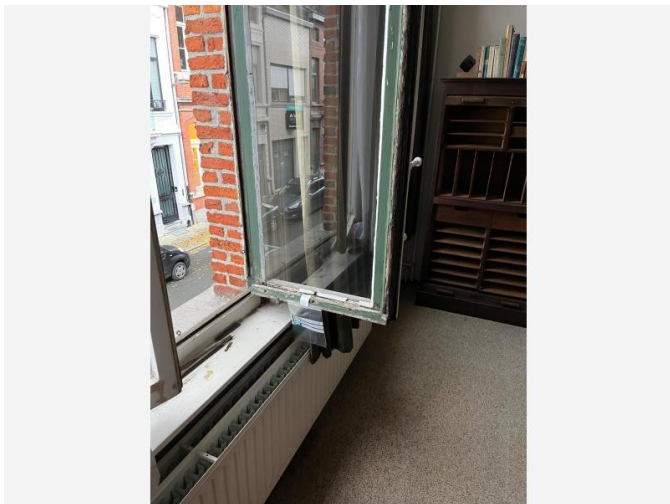
| Opmerking | <p>Er werd enkel een puntstaal genomen van de bovenste laag. Mogelijks zijn er onderliggende asbestverdachte lagen aanwezig die niet waarneembaar waren tijdens de inspectie. Wanneer bij renovatie- of sloopwerken blijkt dat er nog onderliggende lagen aanwezig zijn dient er hiervan een staal te worden genomen welke door een erkend laboratorium moet worden geanalyseerd.</p> <p>De hoeveelheid betreft een schatting.</p> |

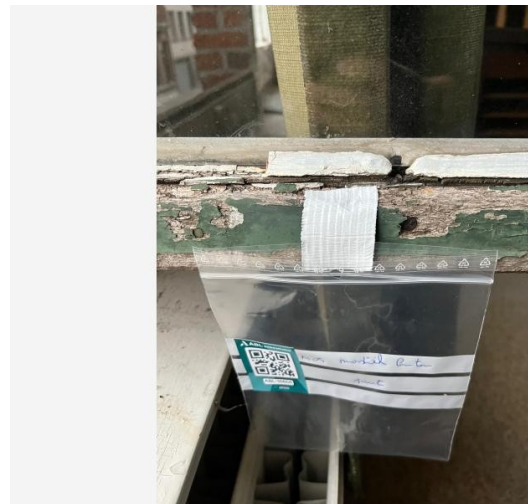
Detailfoto

Geen asbest

| # | Type | Referentie | Resultaat |
|---|---|---|---|
| 16.1 | Puntmonster | M05 | Geen asbest |

| Beschrijving | Mastiek/kit tussen glas en profiel - buiten |

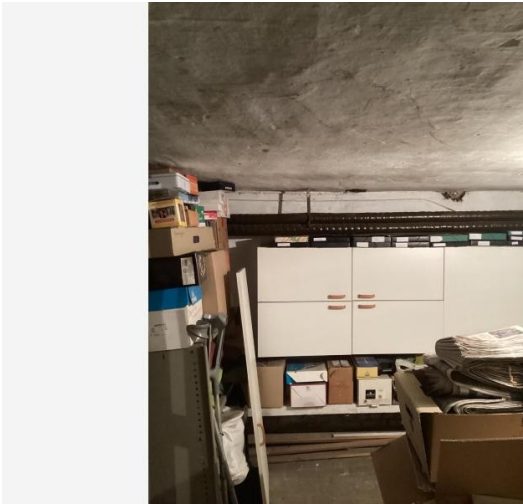
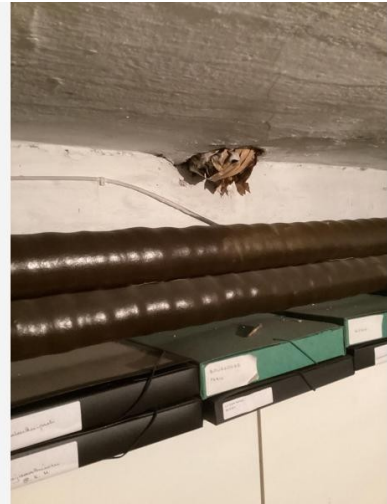
## Fiche 17: Niet-asbestverdachte leidingisolatie

| Beschrijving | Notitie | Terug te vinden op plannen |
|---|---|---|
| Fiche 17: Niet-asbestverdachte leidingisolatie | De volgende materialen aan onderdelen van een centrale verwarming werden vastgesteld als niet-asbestverdacht, nl leidingisolatie. | - |

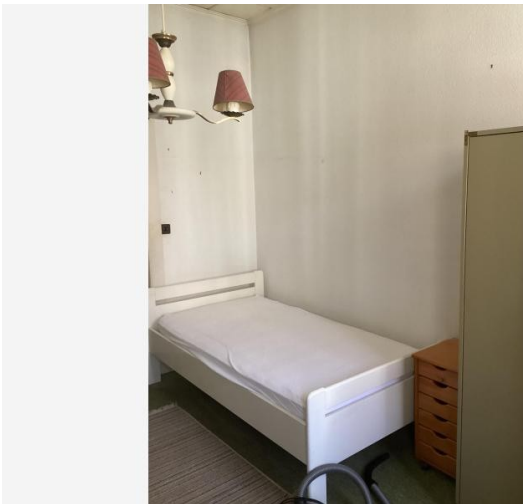
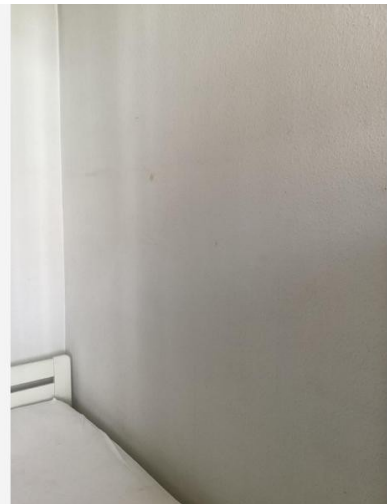
## Fiche 18: Valse wand(en) gipskarton platen/hout/pvc

| Beschrijving | Notitie | Terug te vinden op plannen |
|---|---|---|
| Fiche 18: Valse wand(en) gipskarton platen/hout/pvc | De valse wand(en) bestaat(bestaan) uit niet-asbestverdachte gipskarton platen. Zonder destructie is het niet mogelijk om na te gaan of er asbestverdachte materialen aanwezig zijn achter de valse wand(en). | Plan 1.2: +2 |

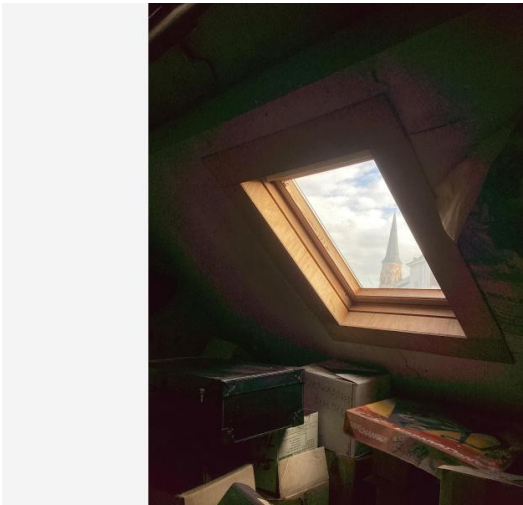
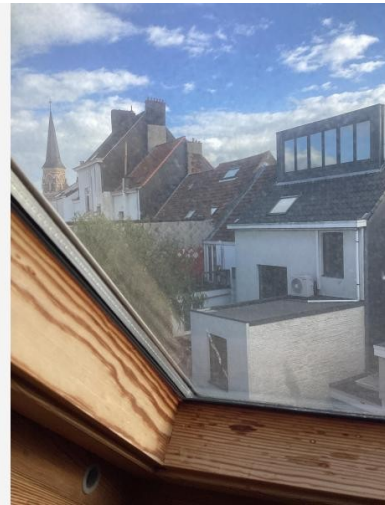
## Fiche 19: Afdichtingsmateriaal (mastiek,kit,...) aan schrijnwerk - Niet verdacht

| Beschrijving | Notitie | Terug te vinden op plannen |
|---|---|---|
| Fiche 19: Afdichtingsmateriaal (mastiek,kit,...) aan schrijnwerk - Niet verdacht | Het aanwezig afkittingsmateriaal is niet asbest-verdacht. | Plan 1.4: +2<br>Plan 1.8: +1<br>Plan 1.9: Glv |

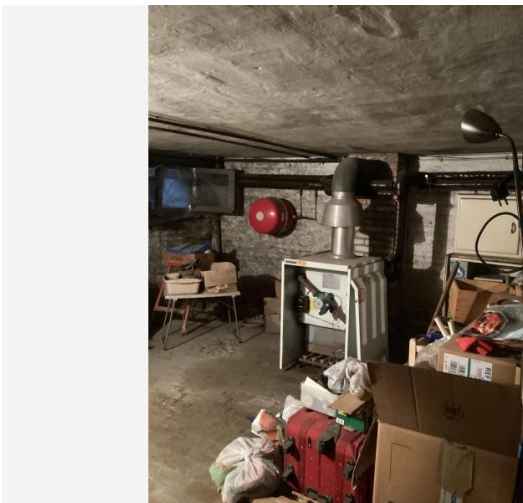
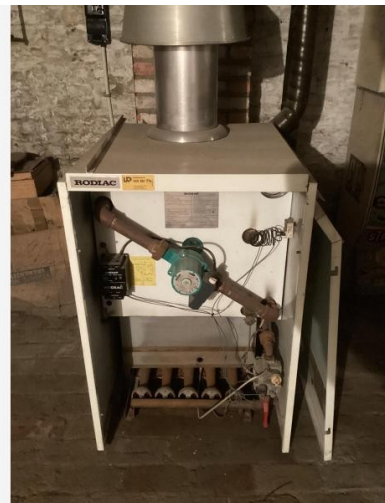
## Fiche 20: Niet-asbestverdachte stookketel

| Beschrijving | Notitie | Terug te vinden op plannen |
|---|---|---|
| Fiche 20: Niet-asbestverdachte stookketel | De volgende materialen aan onderdelen van een centrale verwarming werden vastgesteld als niet-asbestverdacht, nl stookketel | - |

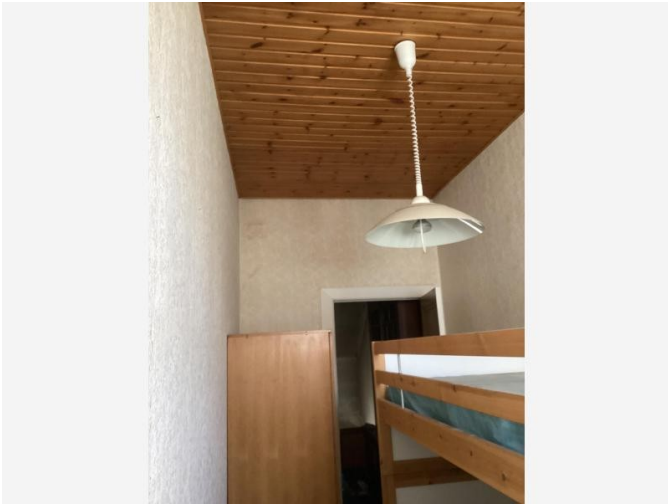
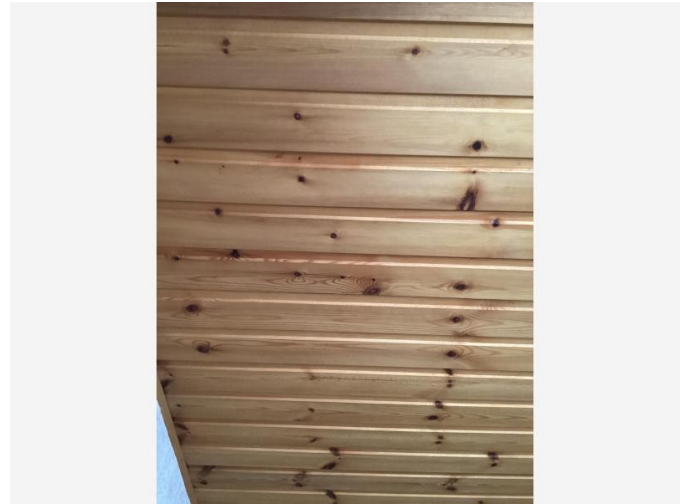
## Fiche 21: Plafondafwerking in gipskarton/hout/pvc

| Beschrijving | Notitie | Terug te vinden op plannen |
|---|---|---|
| Fiche 21: Plafondafwerking in gipskarton/hout/pvc | Het plafond bestaat uit niet-asbestverdachte gipskartonplaten/hout-/pvc platen . Zonder destructie is het niet mogelijk om na te gaan of er asbestverdachte materialen aanwezig zijn achter de gipskartonplaten/hout-/pvc platen. | Plan 1.3: +2<br>Plan 1.7: +1<br>Plan 1.12: Glv |

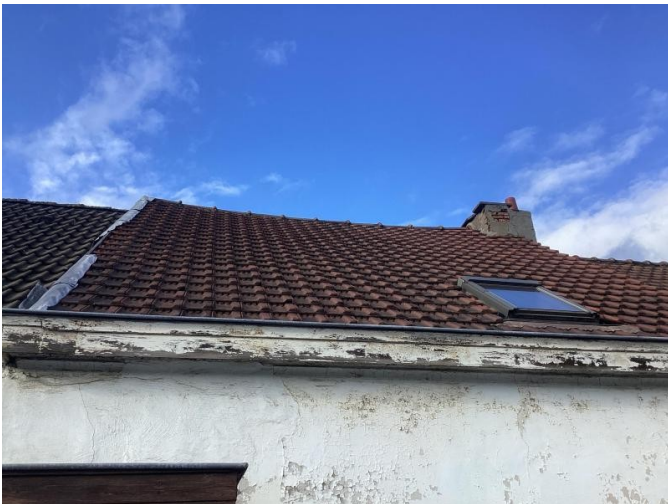
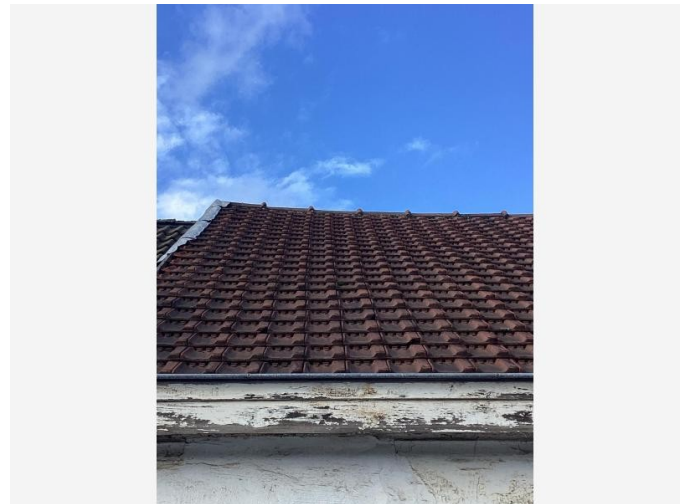
## Fiche 22: Dakbedekking - niet verdacht

| Beschrijving | Notitie | Terug te vinden op plannen |
|---|---|---|
| Fiche 22: Dakbedekking - niet verdacht | Geen asbestverdachte dakbedekking aanwezig. | - |
